OIST シーサイドハウス建物基本性能調査業務

完了報告書

沖縄科学技術大学院大学（OIST）

6. 劣化図（外部・内部）

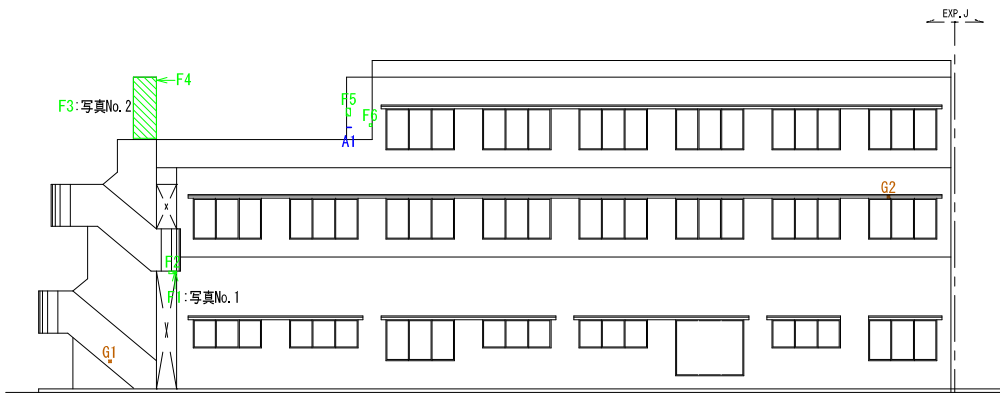
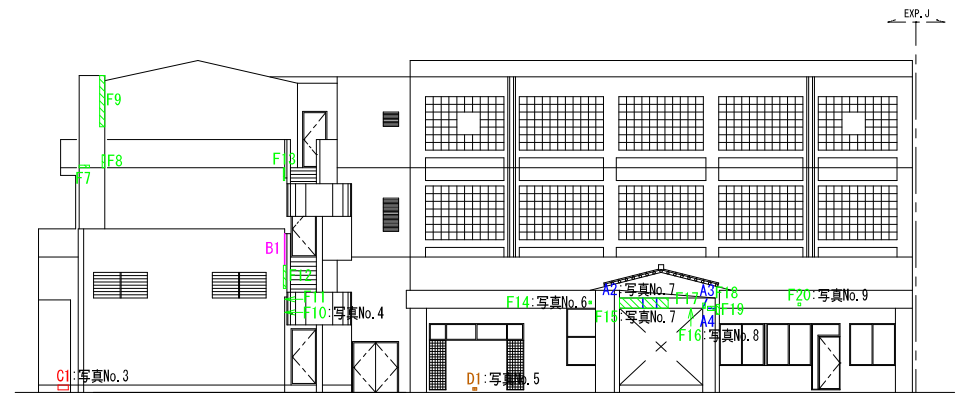
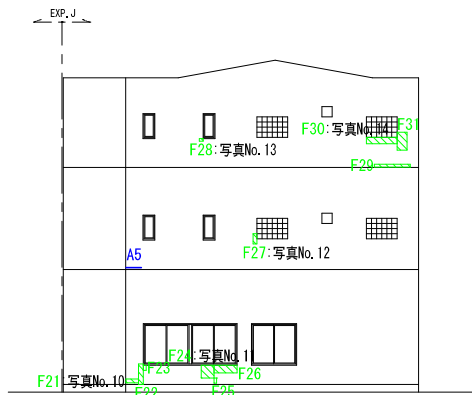
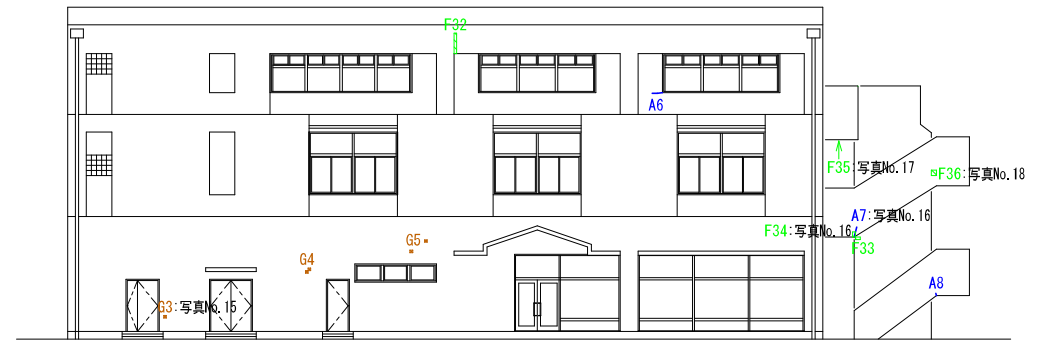
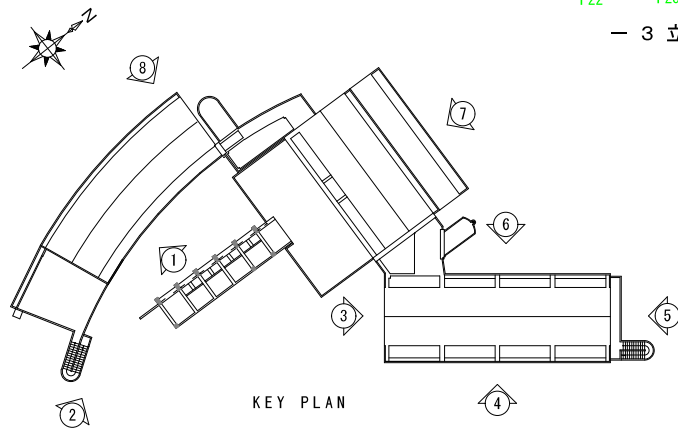
外部劣化図 (1)

A : ひび割れ (0.2~0.5mm未満)
	B : ひび割れ (0.5mm以上)
	C : コンクリート剥離
	D : コンクリート剥落
	F : 塗装劣化
	G : 錆

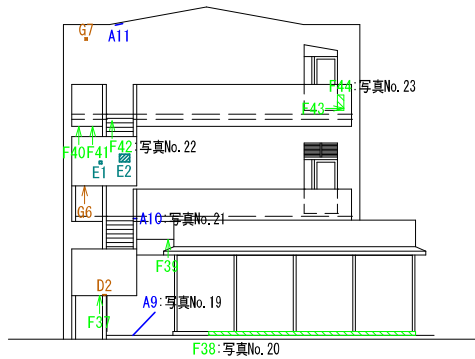
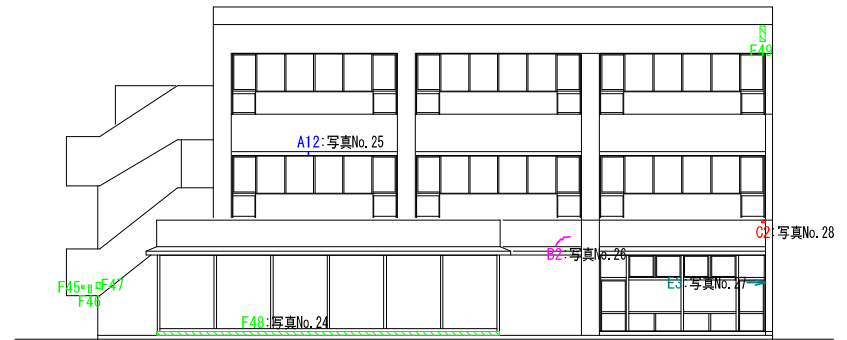
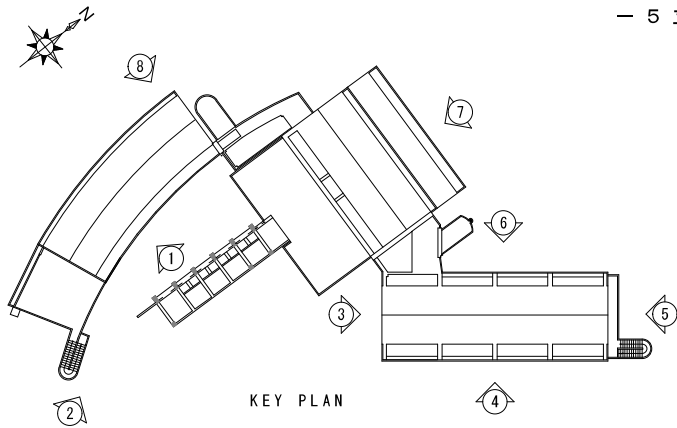
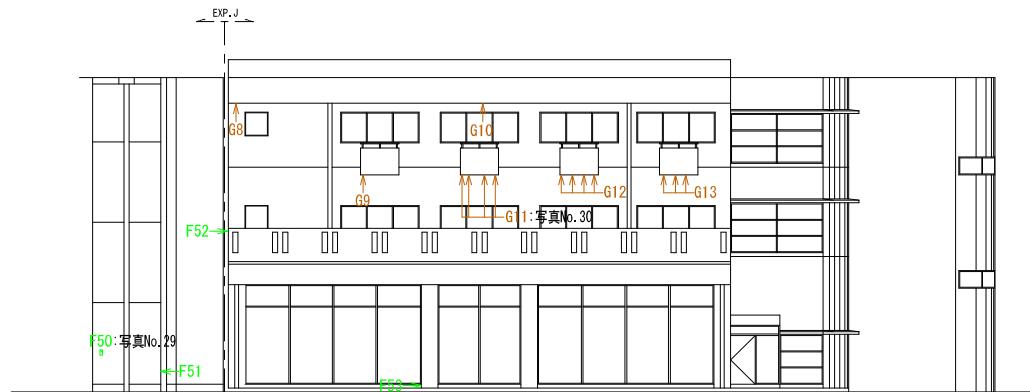
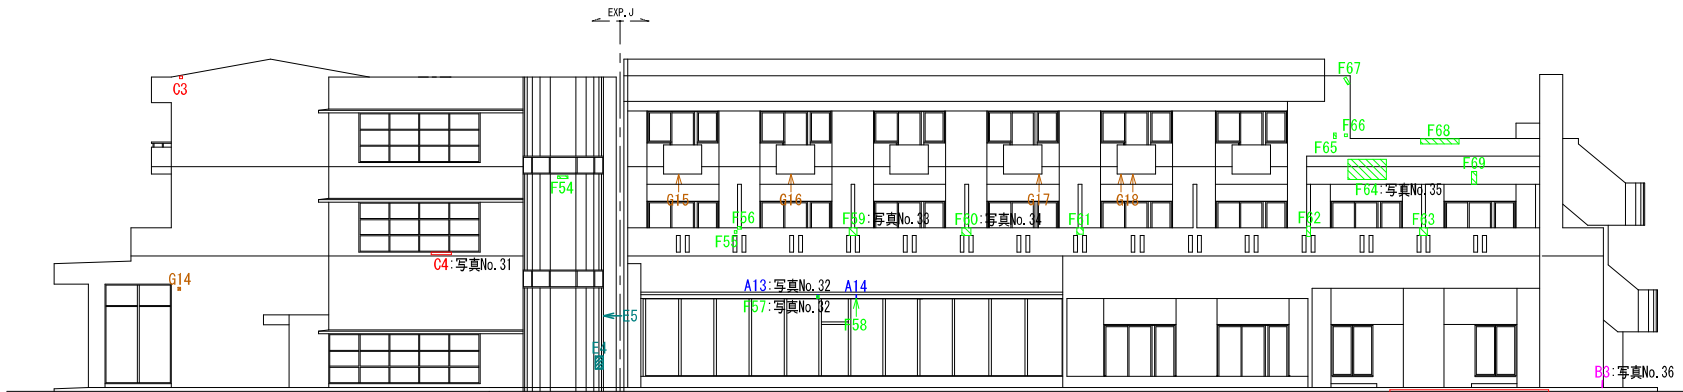
外部劣化図 (2)

A: ひび割れ (0.2~0.5mm未満)
	B: ひび割れ (0.5mm以上)
	C: コンクリート剥離
	D: コンクリート剥落
	E: モルタル浮き
	F: 塗装劣化
	G: 錆

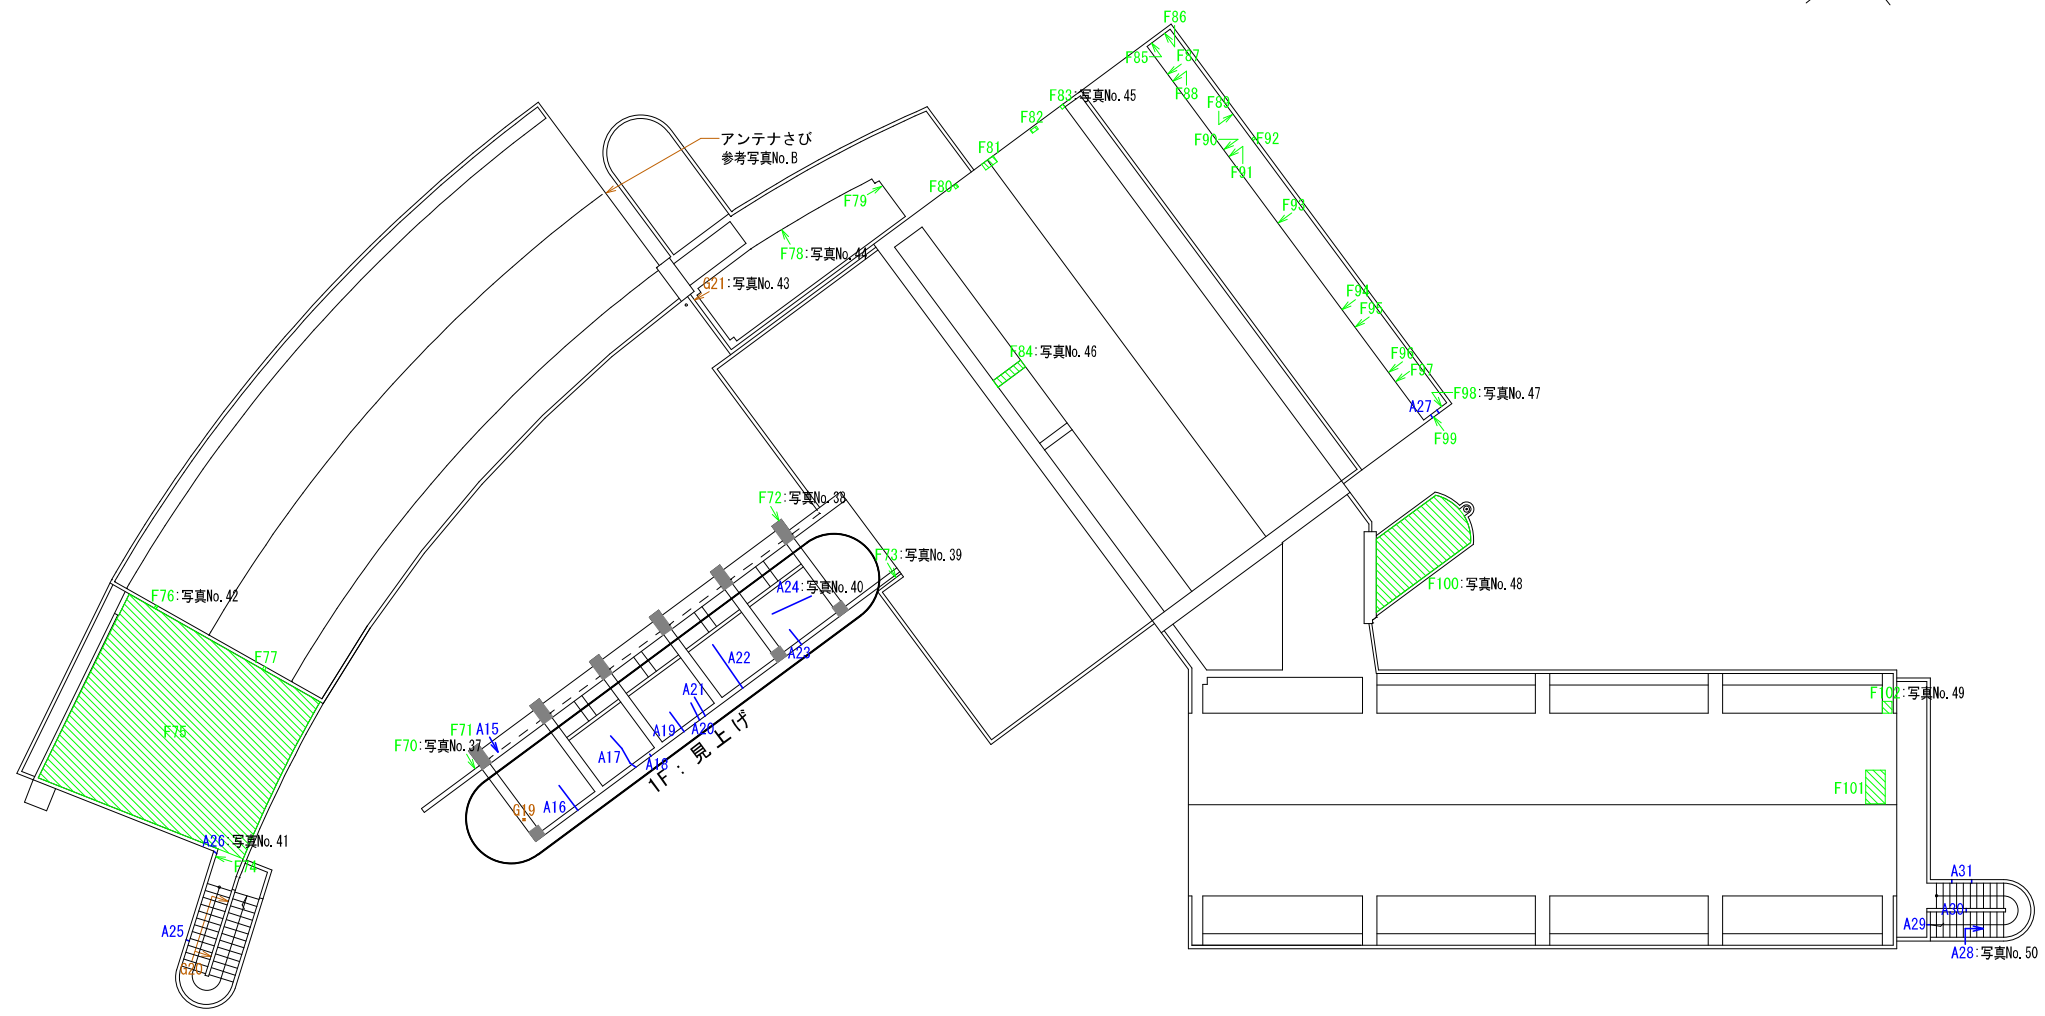
外部劣化図 (3)

A : ひび割れ (0.2~0.5mm未満)
	B : ひび割れ (0.5mm以上)
	F : 塗装劣化
	G : 錆

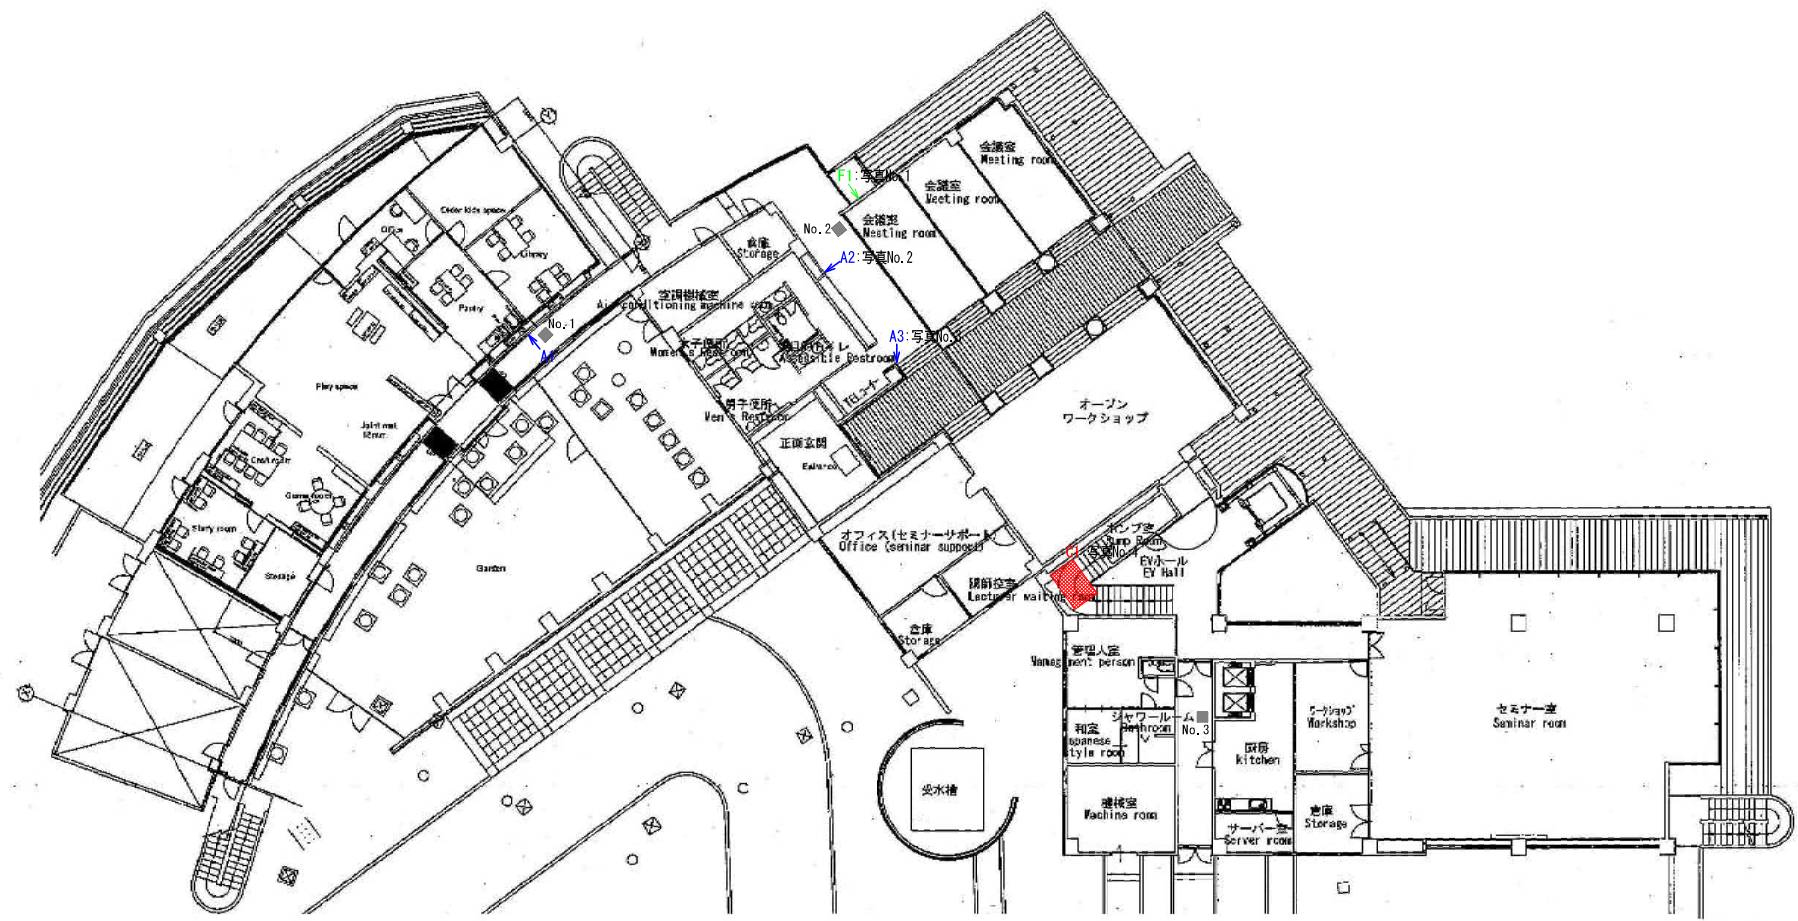
内部劣化図(1)

A : ひび割れ (0.2~0.5mm未満)
	C : コンクリート剥離
	F : 塗装劣化

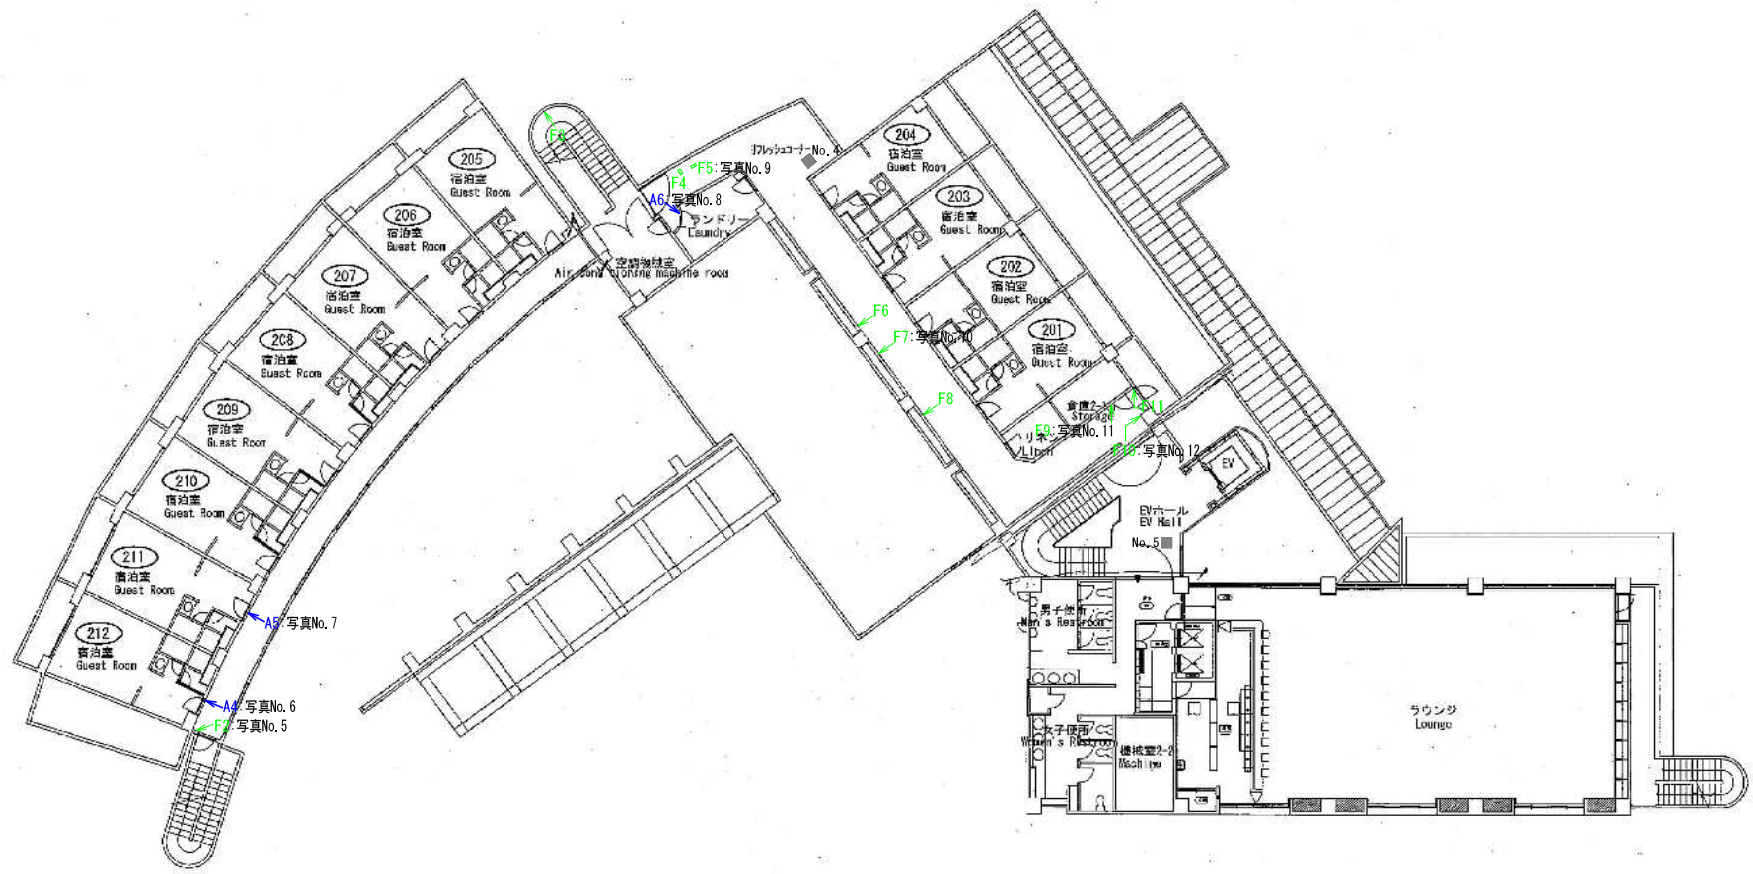
内部劣化図 (2)

A : ひび割れ (0.2~0.5mm未満)
	F : 塗装劣化

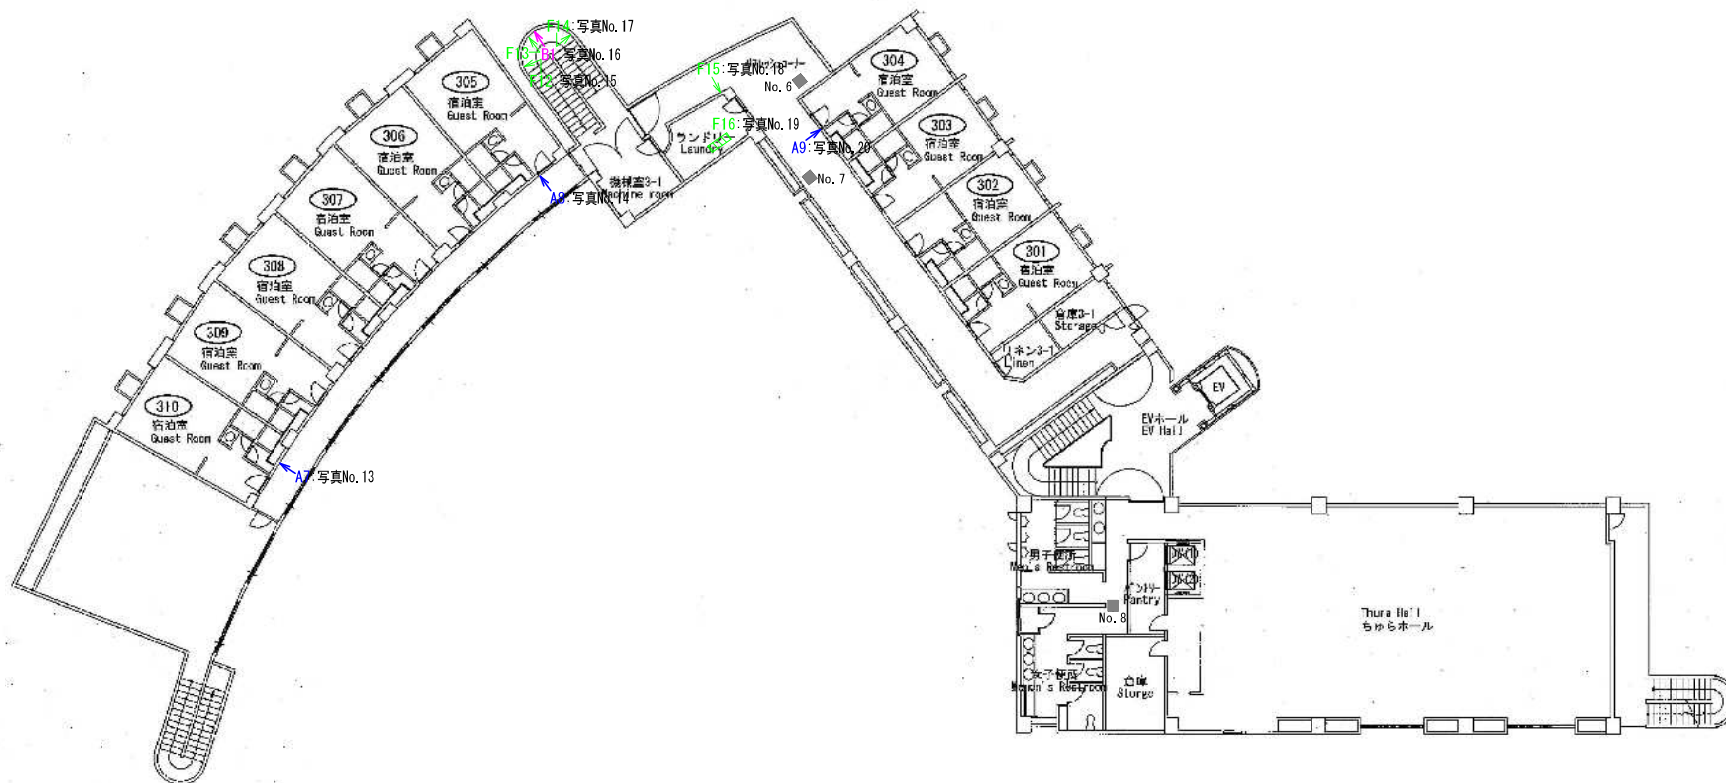
内部劣化図 (3)

A : ひび割れ (0.2~0.5mm未満)
	B : ひび割れ (0.5mm以上)
	F : 塗装劣化
